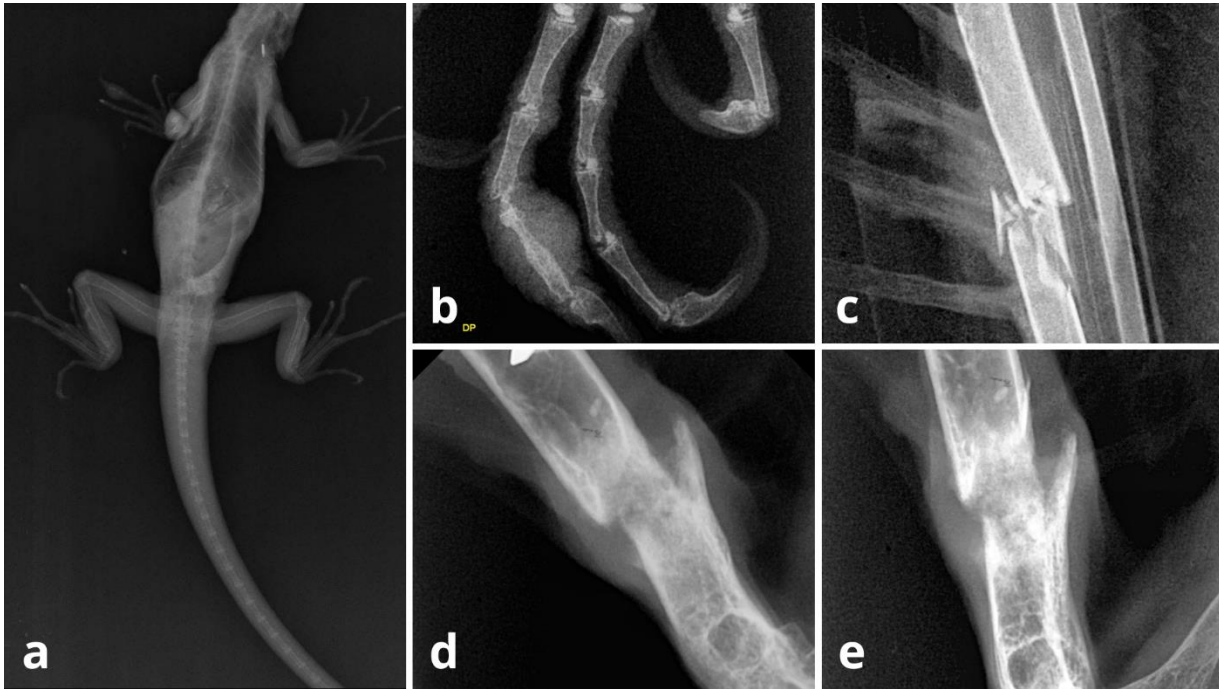
Figura 1: Radiografia de *Iguana iguana* em aparelho convencional em posição dorsoventral (a). Radiografia de *Iguana iguana* em sensor odontológico de membro torácico evidenciando alteração em dígito (b). Radiografia em sensor odontológico de *Athene cunicularia* evidenciando fratura em rádio (c). Radiografia em sensor odontológico de *Tyto furcata* evidenciando calo ósseo em úmero (d, e).

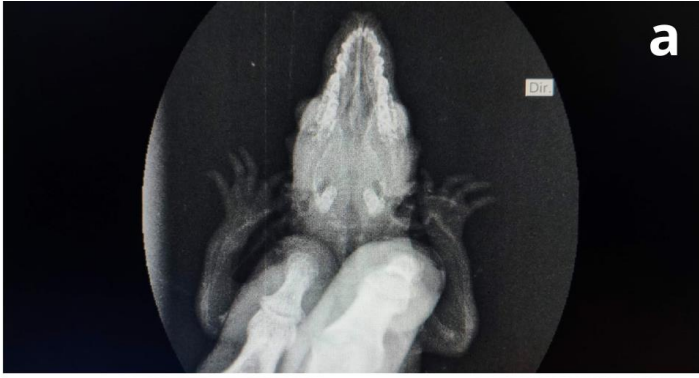
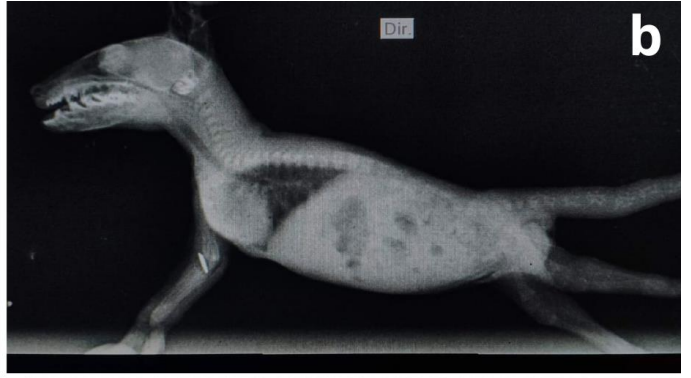
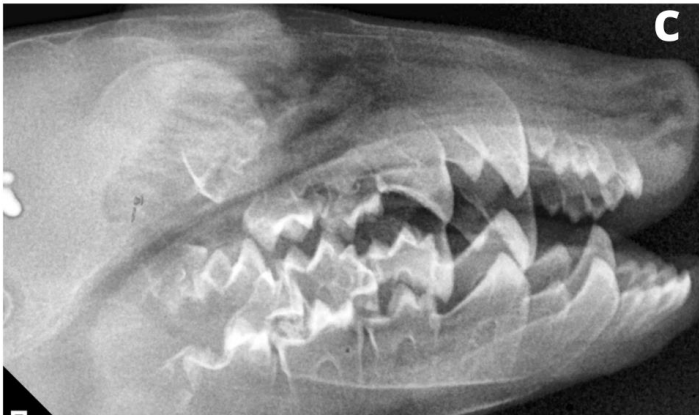
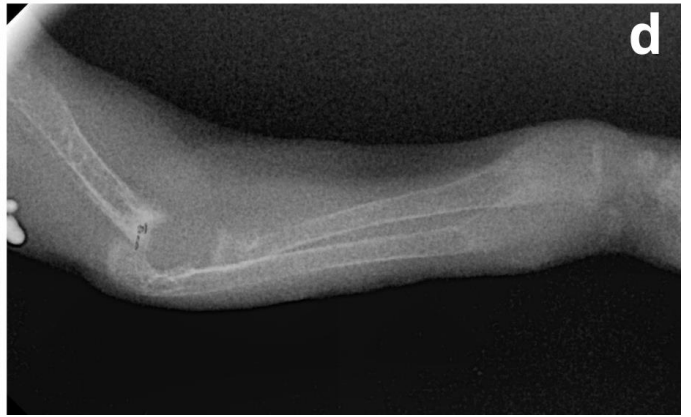
Figura 2: Na avaliação radiográfica de *Didelphis albiventris*, observa-se na projeção dorso-ventral uma alteração de mineralização óssea e baixa radiopacidade, imagem obtida por meio de um sensor odontológico (a). A radiografia convencional látero-lateral de corpo inteiro do mesmo animal demonstra redução generalizada da radiopacidade óssea, além de deformidades na mandíbula e coluna vertebral, associadas a uma fratura patológica em membro pélvico (b). A radiografia de crânio com sensor odontológico evidencia más formações nos ossos da maxila (c), enquanto a projeção látero-lateral de membro torácico confirma a baixa radiopacidade óssea e revela a ausência da cabeça do rádio(d).
