XL CILAMCE
IBERO-LATIN AMERICAN
CONGRESS ON
COMPUTATIONAL
METHODS IN
ENGINEERING

NOVEMBER
11-14, 2019

ANÁLISE DE ESTRUTURAS DE CONCRETO EM SITUAÇÃO DE INCÊNDIO

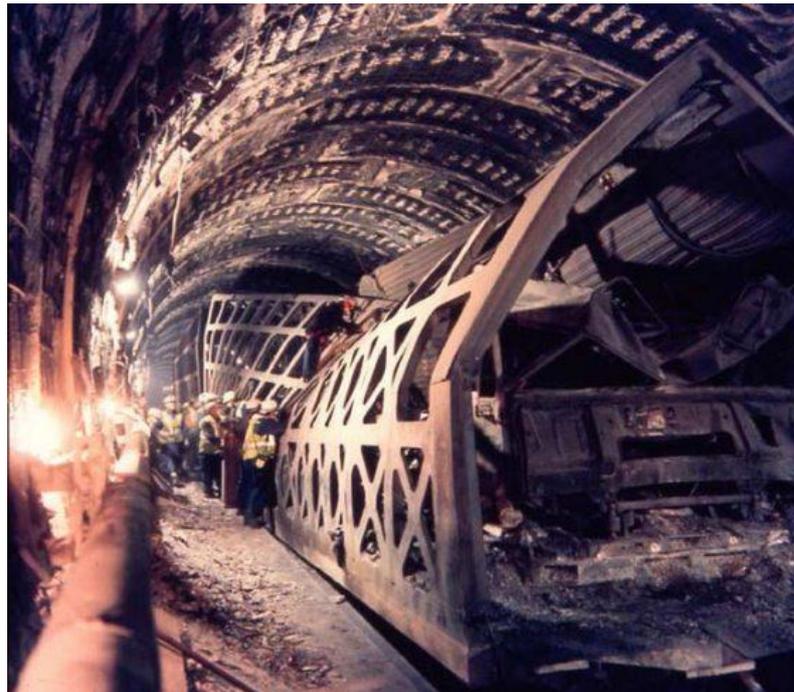
Figura 1. Incêndio do Canal da Mancha, em 1996
Fonte: Patrick Reynolds for TunnelTalk (2015)

Após a ocorrência de um incêndio, necessita-se da realização de uma averiguação no local que determina se a estrutura pode ser reutilizada sem que haja reparos localizados. Portanto, se forem constatados maiores danos, a estrutura deve passar por um projeto de recuperação. Um caso famoso de elevação de temperatura acidental é o incêndio do Canal da Mancha, em 1996, como pode ser visto na imagem a seguir:
