INSUFICIÊNCIA DA VALVA ATRIOVENTRICULAR ESQUERDA EM PICA-PAU-DE-CABEÇA-AMARELA (*Celeus flavescens*) : RELATO DE CASO

Left atrioventricular valve insufficiency in a blond-crested woodpecker (*Celeus flavescens*): Case Report

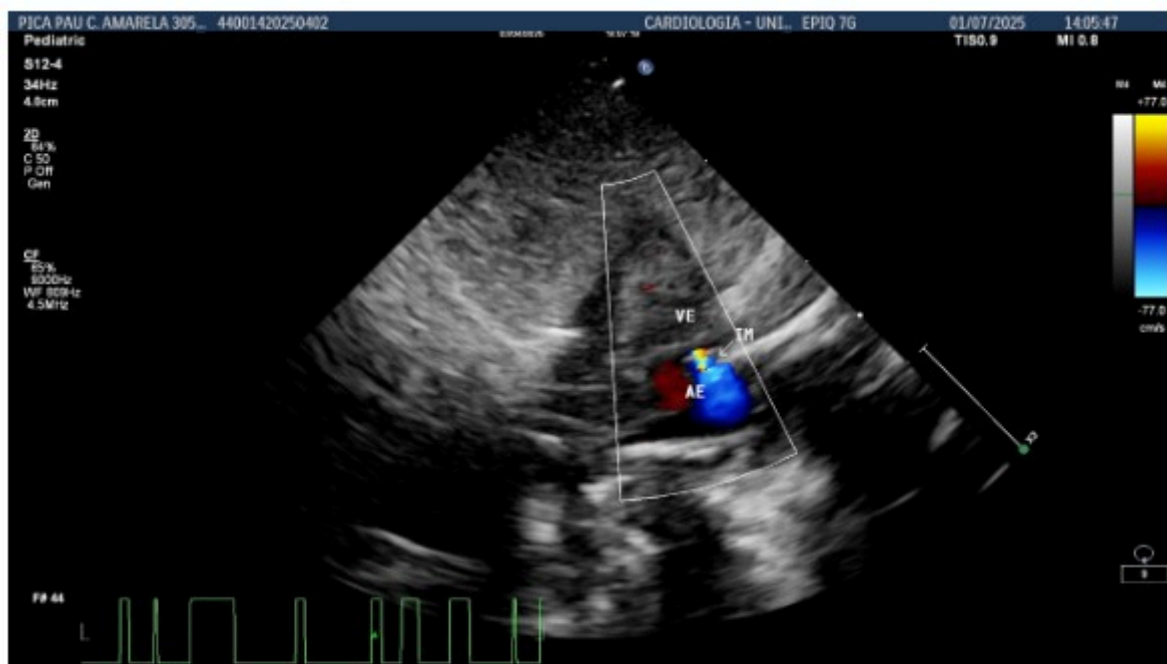
Figura 1: Imagem ecocardiográfica bidimensional do corte apical 2 câmaras, obtido pela janela ventromedial, do pica-pau-de-cabeça-amarela deste relato de caso.

Legenda: AE - átrio esquerdo, VE - ventrículo esquerdo, IM - insuficiência mitral.

Material e Métodos: Foi atendido um pica-pau-de-cabeça-amarela (*Celeus flavescens*), já adulto, encontrado por uma munícipe. A ave, além de diversas lesões de pele, apresentava prostração, baixo escore de condição corporal, cansaço fácil e dificuldade de voo, de modo que, considerando a ausência de lesões compatíveis com o quadro no exame radiográfico, o animal foi encaminhado para atendimento no Serviço de Cardiologia da instituição. Foi realizado o ecocardiograma, sem sedação prévia, dado o estado geral da ave, no qual foram feitas as mensurações das câmaras cardíacas, da aorta e da velocidade dos fluxos valvares (Tabela 1), e também foi identificado insuficiência da valva atrioventricular esquerda de grau moderado (Figura 1).
